Patientin:
Wiederherstellung der
Frontzahnästhetik

Behandler:
Dr. Sebastian Horvath
Praxis für
Zahnheilkunde
Dr. D. Horvath &
Dr. S. Horvath
Bahnhofstraße 24
79798 Jestetten
E-Mail: sebastian.
horvath@drhorvath.de

**Zahntechnische
Ausführung:**
ZTM Claus-Peter Schulz
Zahntechnik
Gebrüder Schulz
Schwarzwaldstraße 133
76532 Baden-Baden
Claus-Peter@
zahntechnik-schulz.de

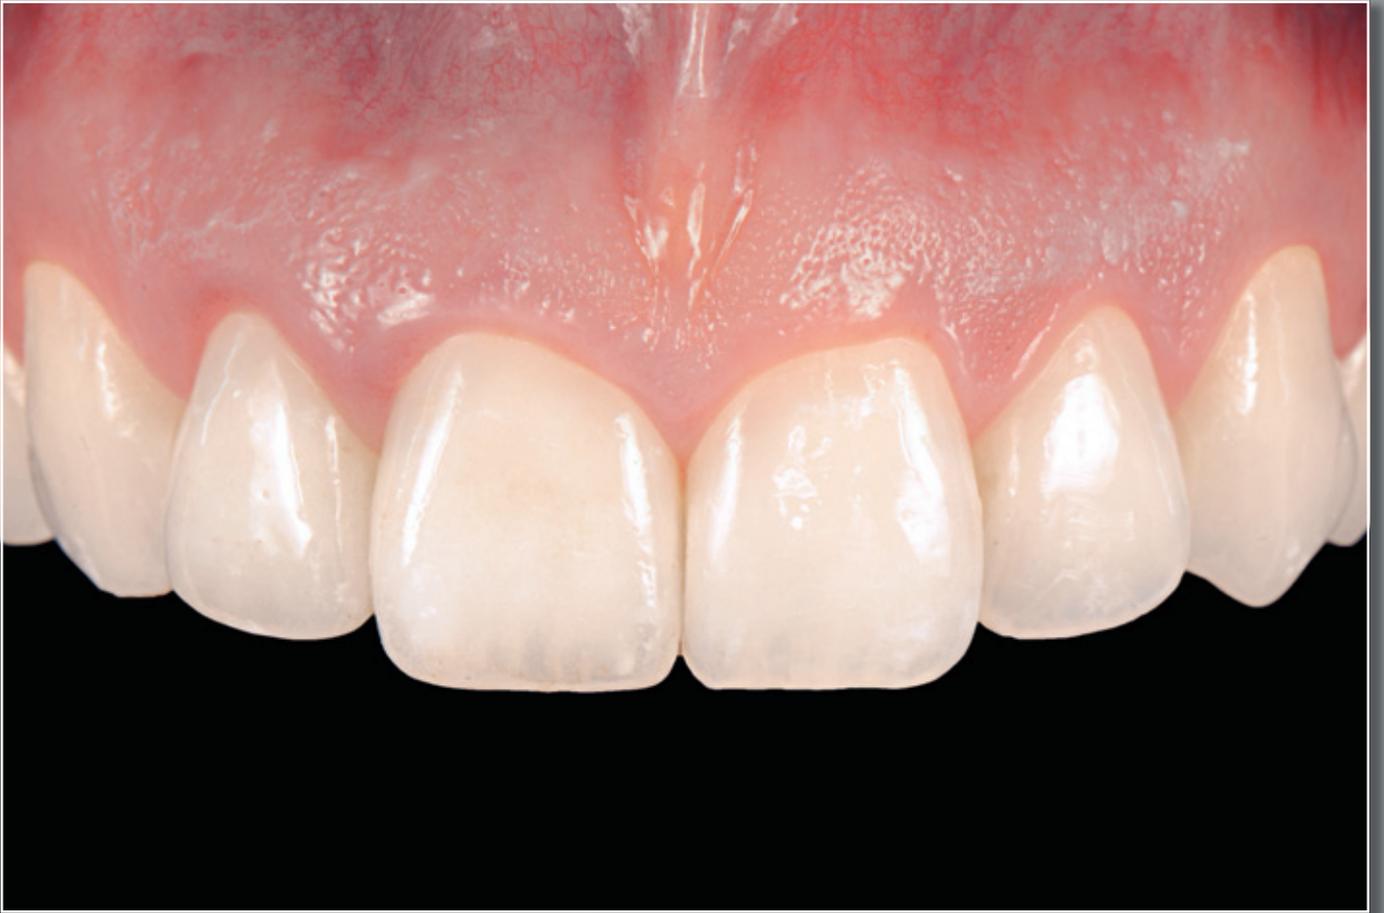
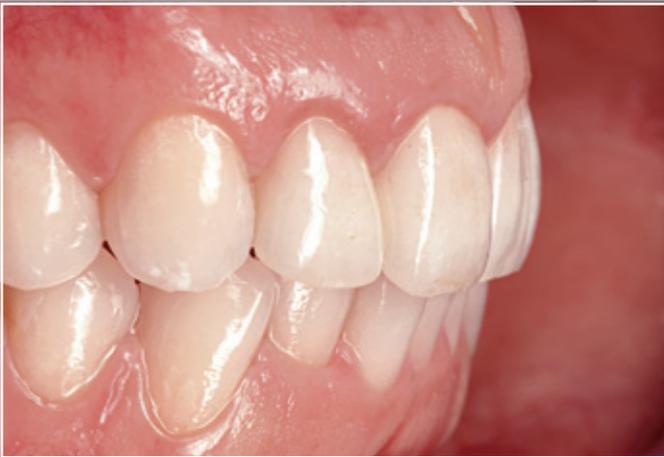
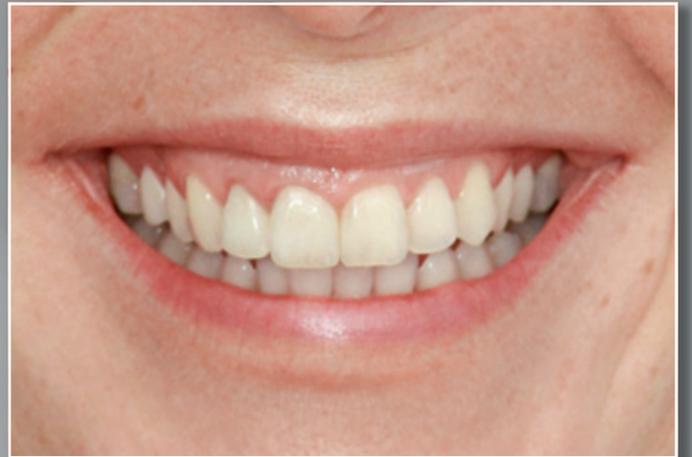
Ausgangssituation: Insuffiziente Kronen an den Zähnen 12 und 11. Wenige Tage nach Vorstellung der Ausgangsbilder frakturierte Zahn 12 epigingival. Nach Entfernung der Kronen stellten sich beide Zahnstümpfe stark verfärbt dar.
